Tipo de documento	Registro	Edición	Nº	1.0
	Proceso	Aspectos Ambientales		Fecha	20/06/2023
	Nombre del documento	R2-PMA.06. Informe-Simulacro de emergencia	Página	Página 1 de 4

EVALUACIÓN DE		SIMULACRO DERRAME QUÍMICO
FECHA DEL SUCESO	21/06/2023

1	DATOS DEL INMUEBLE
DOMICILIO	Calle de Joan Miró, 1, CP: 28840
MUNICIPIO	MEJORADA DEL CAMPO (Madrid)
TELÉFONOS	914 841 828
USO DEL INMUEBLE	Enseñanza
INTERLOCUTOR	Lara Mérida
CARGO	Responsable de Sostenibilidad

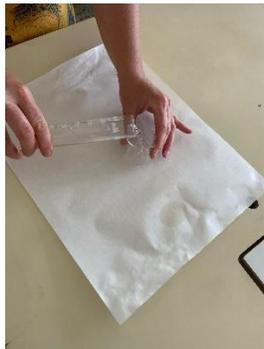
COMENTARIOS Y NARRACIÓN		ADUNTO DE IMÁGENES COMRPOBANTES
HORARIO	ACTUACIÓN	FOTO
14.30	Se simula la práctica de laboratorio en dónde se utiliza peróxido de hidrogeno al 30%.

14.31	Se derrama parte del contenido sobre el mesón en dónde se realiza la práctica de laboratorio.

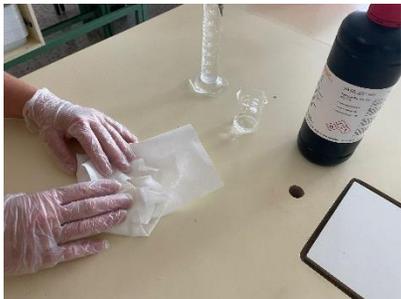
14.32	Se cubre con material absorbente el derrame producido. En este instante se consulta la Hoja de Seguridad – HDS para verificar como actuar en caso de emergencia.
